# **PENILAIAN KONDISI DAN PREDIKSI UMUR SISIA BERDASARKAN *BRIDGE MANAGEMENT SYSTEM* 1993 (STUDI KASUS JEMBATAN ATINGGOLA, PROVINSI GORONTALO)**

Nita Widia Khairinnisa Rustawa<sup>1</sup>, Sumargo<sup>2,\*</sup>

1. Nama Jembatan : Atinggola
2. Masa layan : 50 tahun
3. Nomor Jembatan : 51.001.018.0
4. Lokasi (Dari+Ke) : Gorontalo (GTL) + 102,10 km
5. Ruas Jalan : Atinggola (Bts. Sulut) – Kwandang
6. Tahun Pembangunan : 1990
7. Tipe Bangunan Atas : RBA
8. Titik Koordinat Awal : 0° 54' 8,2" LU; 123° 7' 11,3" BT
9. Titik Koordinat Akhir : 0° 54' 07,50" LU; 123° 07' 13,30" BT
10. Panjang Bentang : 67,5 meter
11. Lebar Bentang : 7 meter
12. Jumlah Bentang : 2 bentang
13. Jenis lintasan : Sungai

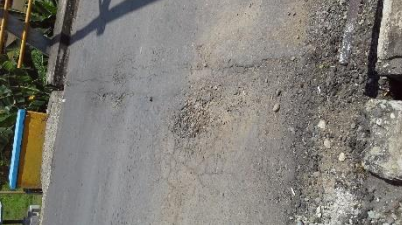
| Kode dan Nama Elemen Jembatan | Lokasi, Bahan, Kode dan Jenis Kerusakan | Foto dan Uraian Kerusakan | Penyebab Kerusakan dan Rekomendasi Penanganan | Volume Kerusakan | NK |
|--|---|--|--|--|---|
| 4.604 Sambungan/ Siar Muai Aspal | Abutment dan Pilar A1; A2; P1<br><br>Aspal<br><br>806 Retak aspal akibat pergerakan sambungan | | Adanya pergerakan di sekitar sambungan<br><br>Siar yang mulai berlubang dan merenggang perlu diperbaiki dengan mengganti siar muai dan mengisi lubang dengan zat elastis (contoh asphaltic plug binder). | Kerusakan berat karena lebar retak >15mm<br>(volume: 7 m x 3 = 21 m) | 1 |

| Kode dan Nama Elemen Jembatan | Lokasi, Bahan, Kode dan Jenis Kerusakan | Foto dan Uraian Kerusakan | Penyebab Kerusakan dan Rekomendasi Penanganan | Volume Kerusakan | NK |
|---|---|--|--|--|---|
| | | <p>Pada kedua ujung sambungan, siar muai yang tertutup mengalami keretakan di lapisan permukaannya. Selain itu tampak perbedaan elevasi pada celah sambungan.</p> | | | |

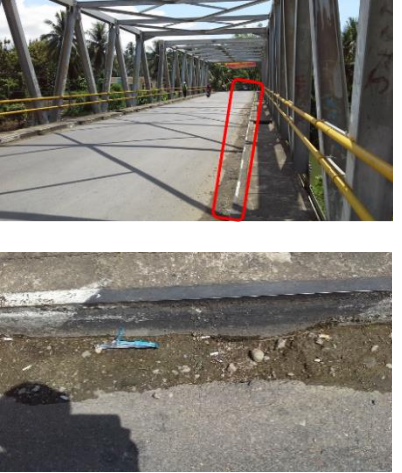
| Kode dan Nama Elemen Jembatan | Lokasi, Bahan, Kode dan Jenis Kerusakan | Foto dan Uraian Kerusakan | Penyebab Kerusakan dan Rekomendasi Penanganan | Volume Kerusakan | NK |
|---|---|--|--|--|---|
| <p>4.508<br/>Drainase Lantai</p> | <p>Bentang B1 – B2 Y2<br/><br/>-<br/>711<br/>Drainase lantai yang tersumbat</p> | <p>Sebagian besar saluran pembuangan air pada lantai jembatan tersumbat sehingga perlu dilakukan pembersihan saluran</p> | <p>Tersumbat oleh material sampah dan kotoran</p> <p>Pembersihan seluruh drainase agar aliran pembuangan sampah berjalan lancar</p> | <p>(volume: 67,5 m)</p> | <p>1</p> |

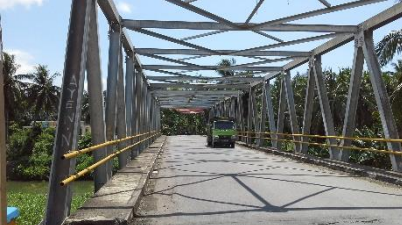
| Kode dan Nama Elemen Jembatan | Lokasi, Bahan, Kode dan Jenis Kerusakan | Foto dan Uraian Kerusakan | Penyebab Kerusakan dan Rekomendasi Penanganan | Volume Kerusakan | NK |
|---|---|--|--|--|---|
| <p>4.509<br/>Lapisan Permukaan</p> | <p>Bentang B1 – B2<br/><br/>Aspal<br/>723<br/>Lapis permukaan bergelombang</p> | <p>Lapis permukaan lantai jembatan masih baik hanya terjadi keretakan pada bagian sambungan dan adanya perbedaan elevasi yang tidak rata atau bergelombang di tepian badan jalan</p> | <p>Saat pekerjaan <i>overlay</i> tidak sampai ketepian badan jembatan</p> <p>Jika dilakukan kembali <i>overlay</i> sebaiknya memperhatikan elevasi namun tidak disarankan sampai menutup drainase hanya perlu kemiringan menuju aliran drainase tanpa membuat jalan bergelombang</p> | <p>Kerusakan ringan karena lubang &lt; 20 mm<br/>(volume: 5 m x 1 m = 5 m<sup>2</sup>)</p> | <p>1</p> |

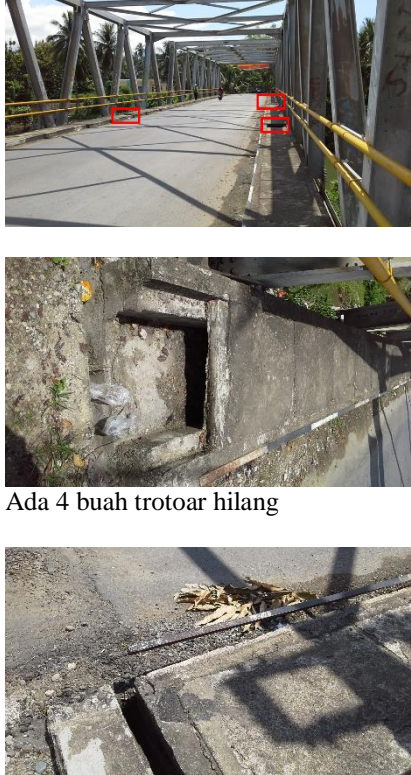
| Kode dan Nama Elemen Jembatan | Lokasi, Bahan, Kode dan Jenis Kerusakan | Foto dan Uraian Kerusakan | Penyebab Kerusakan dan Rekomendasi Penanganan | Volume Kerusakan | NK |
|---|--|--|--|--|---|
| <p>4.506<br/>Trotoar</p> | <p>Bentang B1 – B2; Y1 – Y2</p> <p>Beton</p> <p>733 Bagian yang hilang</p> | <p>Ada 4 buah trotoar hilang</p> <p>Besi pembatas trotoar lepas dari asnya. Posisinya terletak pada trotoar sebelah kiri dari arah Atinggola Gorontalo.</p> | <p>Kerusakan terjadi kemungkinan akibat pernah adanya upaya perbaikan atau pembongkaran saluran melalui trotoar namun fungsi trotoar tidak difungsikan kembali seperti semula</p> <p>Besi pembatas yang rusak akibat terlepasnya besi dari trotoar diakibatkan kurangnya pemasangan besi tersebut dan adanya ikatan yang terlepas dari ujung trotoar</p> <p>Penggantian segmen trotoar yang hilang</p> <p>Perbaiki dengan pemasangan kembali bagian besi yang terlepas</p> | <p>Kerusakan berat (volume: 4 x 1 m x 1 m = 4 m<sup>2</sup>)</p> <p>Kerusakan berat (volume: besi lepas sepanjang 2 m)</p> | 2 |

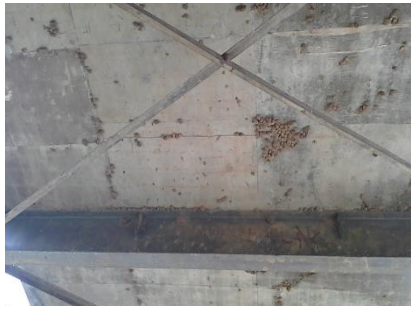
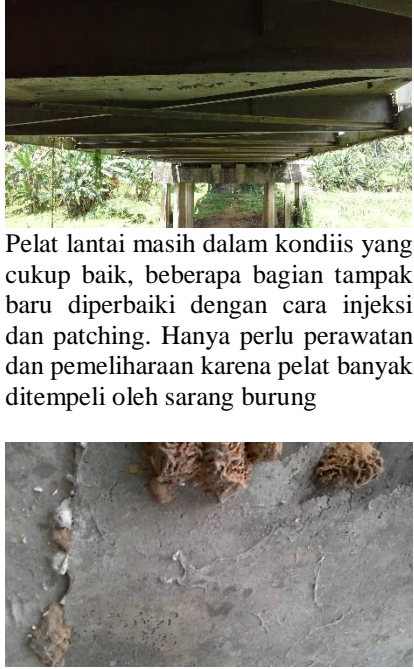
| Kode dan Nama Elemen Jembatan | Lokasi, Bahan, Kode dan Jenis Kerusakan | Foto dan Uraian Kerusakan | Penyebab Kerusakan dan Rekomendasi Penanganan | Volume Kerusakan | NK |
|---|--|--|--|--|---|
| <p>4.502<br/>Pelat Lantai</p> | <p>Bentang B1 – B2</p> <p>Beton</p> <p>-</p> | | <p>-</p> <p>Pembersihan pelat dari sarang burung atau perawatan serta pemeliharaan</p> | <p>Kerusakan ringan (volume: 67,5 m x 7 m = 472,5 m<sup>2</sup>) (volume retakan total ± 2 m)</p> | 1 |

| Kode dan Nama Elemen Jembatan | Lokasi, Bahan, Kode dan Jenis Kerusakan | Foto dan Uraian Kerusakan | Penyebab Kerusakan dan Rekomendasi Penanganan | Volume Kerusakan | NK |
|---|--|--|--|---|---|
| | | <p>Pelat lantai masih dalam kondisi yang cukup baik, beberapa bagian tampak baru diperbaiki dengan cara injeksi dan patching. Hanya perlu perawatan dan pemeliharaan karena pelat banyak ditemeli oleh sarang burung</p> <p>Ada retakan kecil di pelat pertama dekat abutment sisi Atinggola</p> | | | |

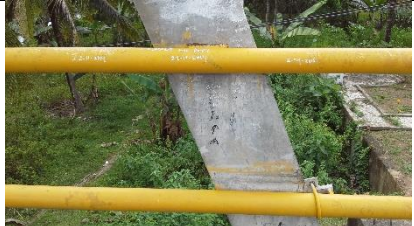
| Kode dan Nama Elemen Jembatan | Lokasi, Bahan, Kode dan Jenis Kerusakan | Foto dan Uraian Kerusakan | Penyebab Kerusakan dan Rekomendasi Penanganan | Volume Kerusakan | NK |
|---|--|--|--|---|---|
| 4.622<br>Sandaran Horizontal | Bentang B1<br>Baja<br>Perubahan posisi | <p>Sandaran horizontal baris kedua mengalami perubahan posisi dari elevasi awal sejauh 13 cm</p> | Adanya degradasi dan penempatan ulang yang kurang lurus dari semula | (volume: 5 m) | 1 |

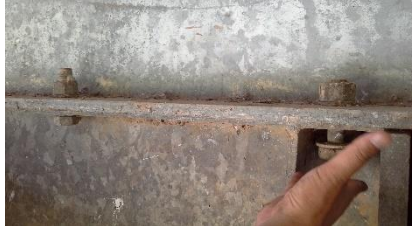
| Kode dan Nama Elemen Jembatan | Lokasi, Bahan, Kode dan Jenis Kerusakan | Foto dan Uraian Kerusakan | Penyebab Kerusakan dan Rekomendasi Penanganan | Volume Kerusakan | NK |
|---|--|--|--|---|---|
| 4.470<br>Baut | Abutment A2<br>Baja<br>308<br>Sambungan yang longgar | <p>Adanya baut yang longgar di abutment sisi Atinggola</p> | Adanya pergerakan yang menyebabkan baut bergeser atau kurang baiknya pemasangan<br><br>Pada baut yang longgar perlu adanya tindakan pengencangan kembali baut yang longgar agar tidak lepas. | Kerusakan berat (volume: 1 baut) | 2 |

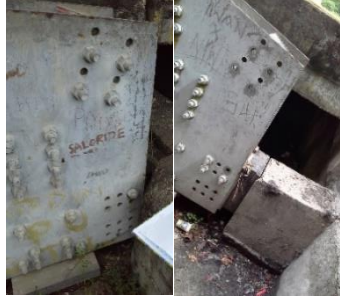
| Kode dan Nama Elemen Jembatan | Lokasi, Bahan, Kode dan Jenis Kerusakan | Foto dan Uraian Kerusakan | Penyebab Kerusakan dan Rekomendasi Penanganan | Volume Kerusakan | NK |
|--|---|--|--|--|---|
| | <p>Pilar</p> <p>Baja</p> <p><u>305</u><br/>Komponen yang rusak atau hilang</p> | <p>Ada 12 buah baut yang hilang di sisi kiri abutmen Atinggola</p> <p>Ada total 32 buah baut yang hilang pada tumpuan pilar kanan</p> | <p>Adanya pergerakan yang menyebabkan baut bergeser atau kurang baiknya pemasangan</p> <p>Untuk baut yang hilang perlu dilakukan pemasangan kembali sesuai dengan jumlah baut yang hilang.</p> | <p>Kerusakan berat karena kerusakan pada elemen struktural (volume: 44 baut)</p> | 2 |

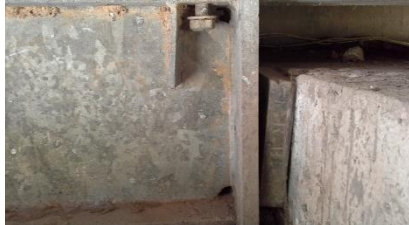
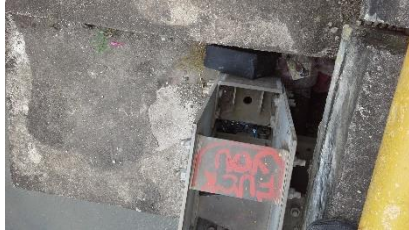
| Kode dan Nama Elemen Jembatan | Lokasi, Bahan, Kode dan Jenis Kerusakan | Foto dan Uraian Kerusakan | Penyebab Kerusakan dan Rekomendasi Penanganan | Volume Kerusakan | NK |
|--|---|--|--|--|---|
| <p><u>4.612</u><br/>Landasan Karet</p> | <p>Abutment A2</p> <p>Pilar P1</p> <p>Karet</p> <p><u>604</u><br/>Perpindahan yang berlebihan</p> | <p>Elastomer bergerak akibat baut yang longgar, hal ini terjadi akibat kurangnya kekuatan pada daerah sambungan. Terjadi pada posisi abutment kiri sisi Atinggola.</p> <p>Elastomer bergerak pada pilar 1 kanan.</p> | <p>Turunnya kekuatan akibat longgarnya atau hilangnya baut mempengaruhi elastomer menjadi bergerak dari posisi semula</p> <p>Memperbaiki posisi elastomer dan memperbaiki penyebabnya</p> | <p>Kerusakan berat karena perpindahan &gt; 30 mm (volume: 2 buah elastomer)</p> | 2 |

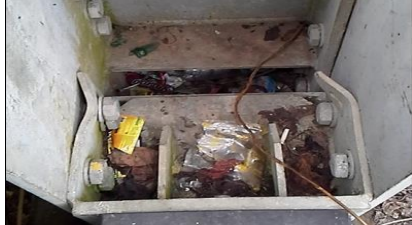
| Kode dan Nama Elemen Jembatan | Lokasi, Bahan, Kode dan Jenis Kerusakan | Foto dan Uraian Kerusakan | Penyebab Kerusakan dan Rekomendasi Penanganan | Volume Kerusakan | NK |
|--|---|--|--|--|---|
| <p><u>4.469</u><br/>Sambungan/ Pelat Buhul</p> | <p>Abutment A2</p> <p>Baja</p> | | <p>Hilangnya baut</p> <p>Pemasangan baut kembali</p> | <p>Kerusakan berat karena kerusakan pada elemen struktur</p> | 2 |

| Kode dan Nama Elemen Jembatan | Lokasi, Bahan, Kode dan Jenis Kerusakan | Foto dan Uraian Kerusakan | Penyebab Kerusakan dan Rekomendasi Penanganan | Volume Kerusakan | NK |
|---|--|---|--|---|---|
| | <p><u>305</u><br/>Komponen yang rusak atau hilang</p> | <p>Pelat buhul melengkung pada arah yang sama diakibatkan adanya pergerakan rangka namun kekuatan berkurang akibat hilangnya baut.</p> | | (volume: 2 pelat buhul) | |

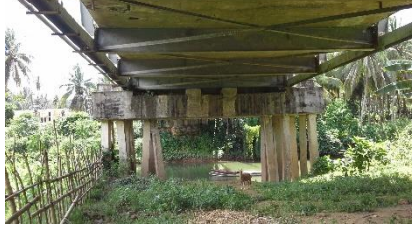
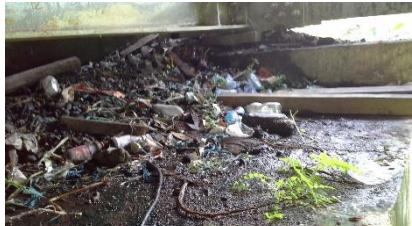
| Kode dan Nama Elemen Jembatan | Lokasi, Bahan, Kode dan Jenis Kerusakan | Foto dan Uraian Kerusakan | Penyebab Kerusakan dan Rekomendasi Penanganan | Volume Kerusakan | NK |
|---|--|---|--|---|---|
| <p>4.323<br/>Dinding Penahan Tanah/ Kepala Jembatan</p> | <p>Abutment A1; A2<br/><br/>Beton<br/><br/>Banyak tanaman liar</p> | <p>Kedua sisi abutment ditumbuhi tanaman liar</p> <p>Di abutment sisi Atinggola banyak sampah</p> | <p>Tanaman liar<br/><br/>Pembersihan daerah sekitar abutment dari sampah dan tanaman liar.</p> | (volume pembersihan: 2 x 50 m <sup>2</sup> = 100 m <sup>2</sup> ) | 1 |

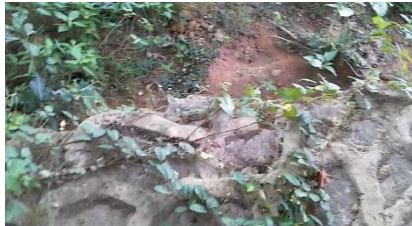
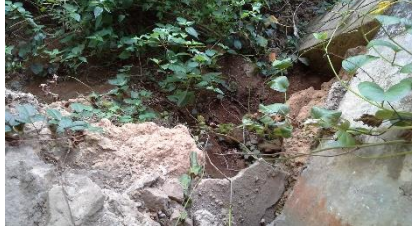
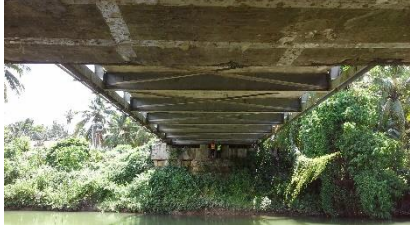
| Kode dan Nama Elemen Jembatan | Lokasi, Bahan, Kode dan Jenis Kerusakan | Foto dan Uraian Kerusakan | Penyebab Kerusakan dan Rekomendasi Penanganan | Volume Kerusakan | NK |
|---|--|---|--|---|---|
| | <p><u>205</u><br/>Pecah atau hilangnya sebagian dari beton</p> | | <p>Adanya gerusan atau pergerakan pada tanah sehingga menyebabkan terdorong dan pecahnya lapisan beton pada kaki abutment</p> <p>Pada kaki abutment yang pecah perlu dilakukan penambahan masa beton dan perlindungan terhadap abutment.</p> | <p>Kerusakan berat karena kerusakan pada elemen struktural (volume: 6 m x 2 m x 2 m = 24 m<sup>3</sup>)</p> | 2 |

| Kode dan Nama Elemen Jembatan | Lokasi, Bahan, Kode dan Jenis Kerusakan | Foto dan Uraian Kerusakan | Penyebab Kerusakan dan Rekomendasi Penanganan | Volume Kerusakan | NK |
|---|--|--|---|---|---|
| | | <br>Abutment sisi Atinggola mengalami kerusakan berupa hilangnya bagian dari kaki abutment | | | |

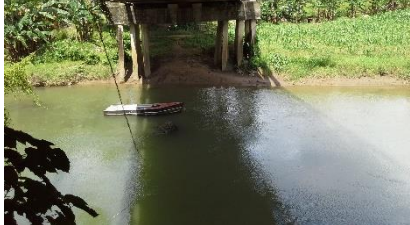
| Kode dan Nama Elemen Jembatan | Lokasi, Bahan, Kode dan Jenis Kerusakan | Foto dan Uraian Kerusakan | Penyebab Kerusakan dan Rekomendasi Penanganan | Volume Kerusakan | NK |
|---|--|--|---|---|---|
| 4.322<br>Pilar Dinding/<br>Kolom | Pilar P1<br><br>Beton<br><br>Banyak tanaman liar | <br>Pilar 1 ditumbuhi tanaman liar | Tanaman liar<br><br>Pembersihan daerah sekitar pilar dari tanaman liar | Kerusakan ringan (volume: 10 m <sup>2</sup> ) | 1 |

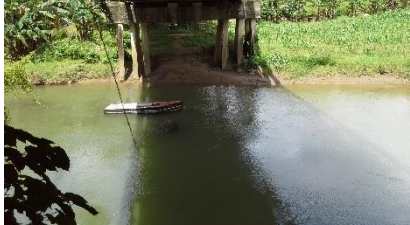
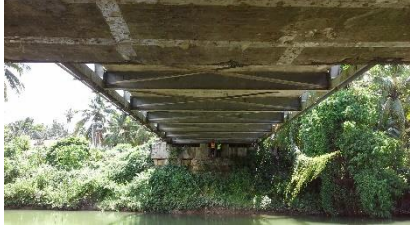
| Kode dan Nama Elemen Jembatan | Lokasi, Bahan, Kode dan Jenis Kerusakan | Foto dan Uraian Kerusakan | Penyebab Kerusakan dan Rekomendasi Penanganan | Volume Kerusakan | NK |
|---|--|--|---|---|---|
| 4.211<br>Tebing Sungai | Abutment A2<br><br>Pilar P1<br><br>-<br><br><u>503</u><br>Pengikisan pada daerah dekat pilar dan kepala jembatan | <br><br>Sisi tebing Atinggola sungai mengalami pengikisan | Arus aliran sungai<br><br>Perlu perkuatan dan pebutment dengan menggunakan gabion atau bronjong yang dipasang sepanjang 25 meter masing-masing di arah hulu dan hilirnya. | Kerusakan ringan karena < ketinggian pondasi (volume pengikisan di pilar 20 m x 1 m x 1 m = 20 m <sup>3</sup> dan pengikisan di abutment sisi Atinggola 30 m <sup>3</sup> ) | 2 |
